VALORACIÓN Y PERITACIÓN DE VEHÍCULOS HISTÓRICOS

Por Rodrigo Yuste González.
Técnico del departamento de Otros Vehículos de CESVIMAP.

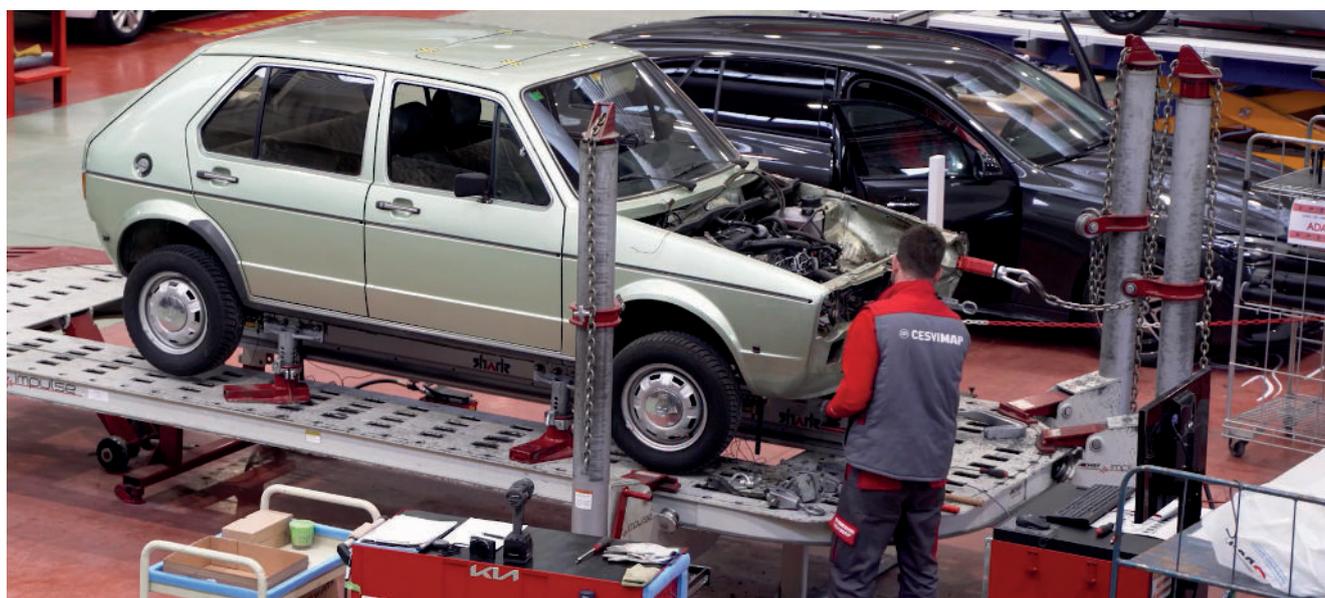
Ilustración 5: Reparación, en CESVIMAP, de un vehículo histórico.

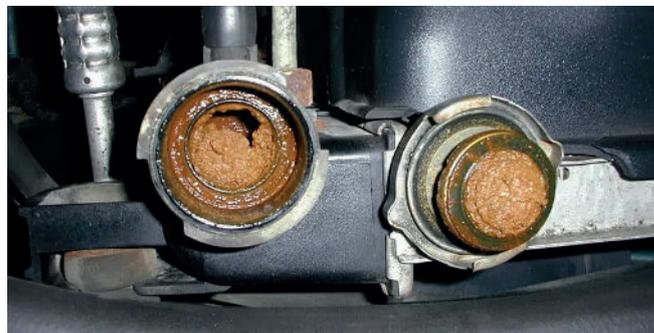
Ilustración 6: Óxido en partes del vehículo.

Un rápido vistazo a la mecánica puede proporcionar al perito valiosa información acerca de su estado. En muchos vehículos clásicos como el Seat 600, el Renault 8 o el Renault 4 los depósitos de combustible eran metálicos. Esta circunstancia, sumada al hecho de que muchos de ellos se han encontrado parados en húmedos garajes durante largos periodos de tiempo, hacen que el óxido haya hecho mella en estos elementos.

Lo mismo ocurre con el sistema de refrigeración. La mala costumbre de usar agua de forma continua, en lugar de anticongelante o agua destilada, puede haber ocasionado la corrosión del radiador. Ambos elementos son piezas caras y, en función del modelo, bastante difíciles de encontrar, por lo que, mediante la inspección de sus respectivas bocas de llenado, podremos identificar el problema. El aceite lubricante será otro gran indicador: un tono “chocolate” podrá revelar una avería en la junta de la culata, con graves consecuencias directamente relacionadas con su coste.

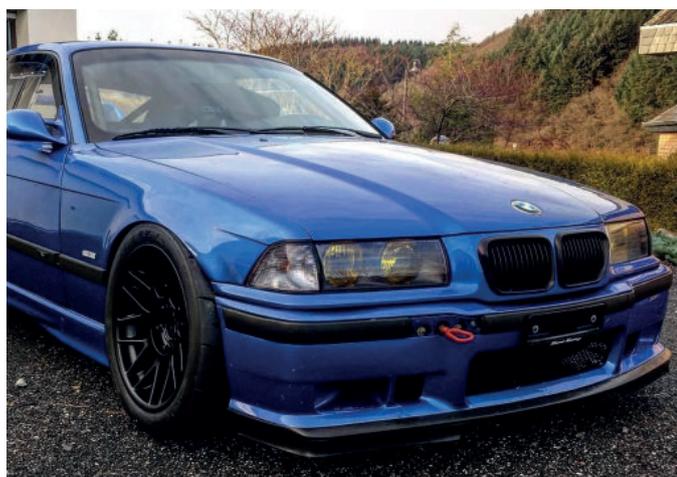
Ilustración 7: Modificaciones que alteran la originalidad del vehículo.

Las **modificaciones** que alteren la originalidad del vehículo podrán tener una influencia positiva o negativa en el precio; dependerá de las tendencias del mercado. Así pues, pensar que un coche original siempre valdrá más que uno con alteraciones en su estética o prestaciones es un error. Por ejemplo, los habituales “swaps” que podemos encontrarnos en los BMW E36 suponen un aumento de su valor de mercado al pasar de una versión básica, como pueden ser un 316i, 318i o 320i, a una más prestacional, como un 325i o 328i. Claro está, teniendo en cuenta su correcta instalación y legalización.

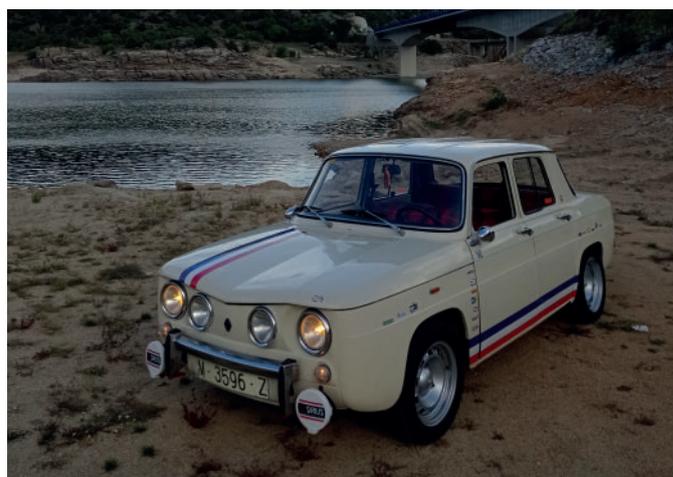
Ilustración 8: Modificaciones que alteran la originalidad del vehículo.

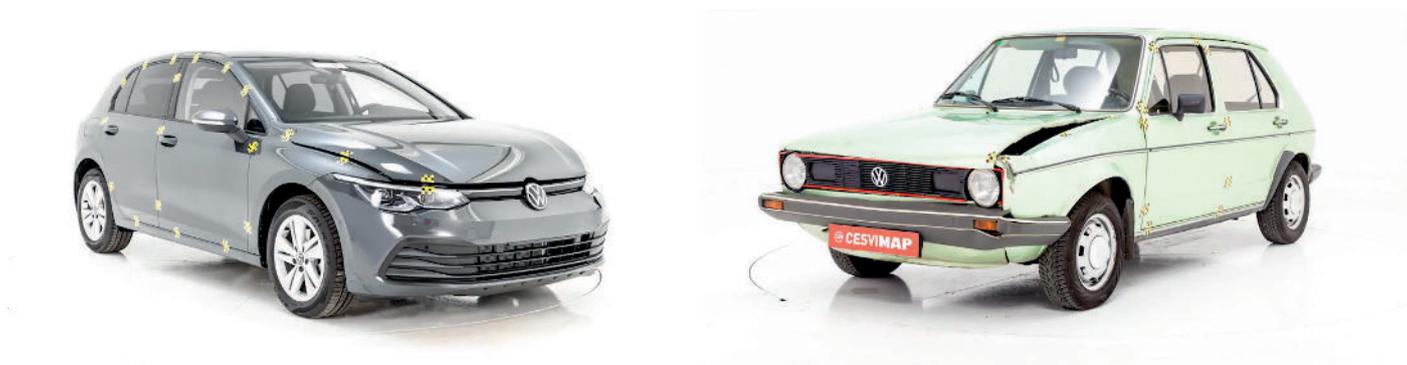
Ilustración 9: Diferencias temporales en el mismo modelo.

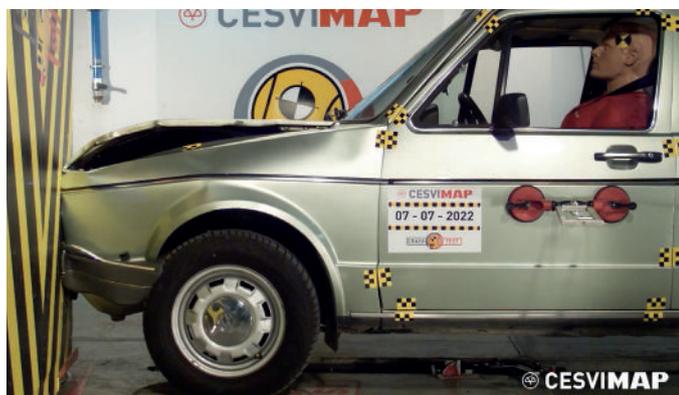
Ilustración 10: Crash tests realizados en CESVIMAP.

Desde CESVIMAP se han analizado las diferencias en cuanto a procesos de reparación, tiempos y costes entre un vehículo actual y uno clásico. En este caso, se ha trabajado con uno de los modelos más icónicos de la historia reciente del automóvil, el Volkswagen Golf. Se han analizado las diferencias entre un Golf de primera generación y uno de la más actual, la octava. Ambos han sido sometidos a un crash test frontal, a una velocidad de 15 km/h contra una barrera indeformable, según las directrices de RCAR. Estas pruebas se han realizado en la zona de ensayos de última generación de CESVIMAP, con tecnología M081, de Additium Technologies.

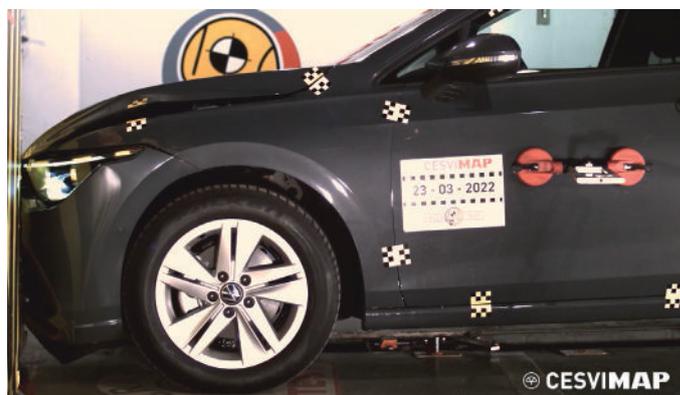
Ilustración 11: Crash tests realizados en CESVIMAP.

En este estudio han quedado patentes las diferencias constructivas entre los distintos elementos que constituyen la carrocería autoportante de ambos vehículos, incrementándose de manera significativa el número de elementos plásticos en el vehículo actual. Este hecho supone que el número de elementos dañados se incremente con respecto al vehículo clásico.

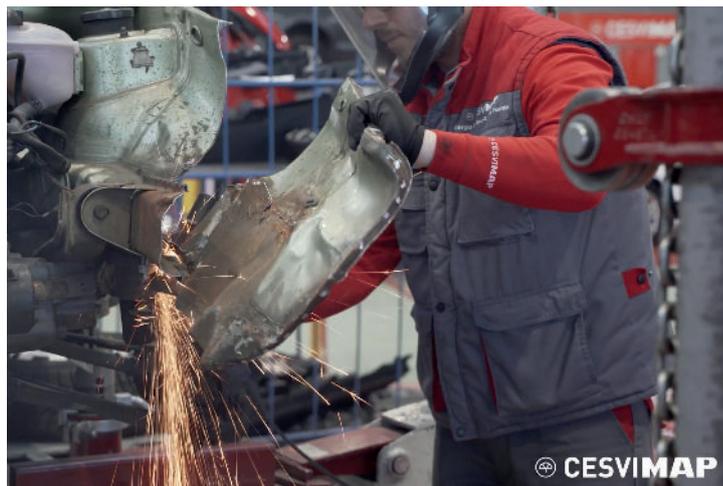
Ilustración 14: Reparación de piezas con óxido.

La otra gran diferencia estará directamente relacionada con uno de los puntos analizados en la valoración de un vehículo clásico, el óxido. Desde sustituir una punta de larguero a reparar una aleta, el óxido impide realizar una reparación de calidad, teniendo que sanear toda la zona y, en el caso de que no fuera posible, buscar “chapa sana” desde donde partir para realizar la sustitución o la reparación. Todo ello teniendo en cuenta el considerable aumento en el tiempo de mano de obra y, por consiguiente, del precio final de la intervención.
